Aros del Pacifico S.A.

**CHARLA DE INSPECCION,
MANTENIMIENTO Y COMPATIBILIDAD EN
AROS Y LLANTAS.**

INSPECCION, MANTENIMIENTO Y COMPATIBILIDAD DE AROS Y LLANTAS PARA VEHICULOS FUERA DE CARRETERA

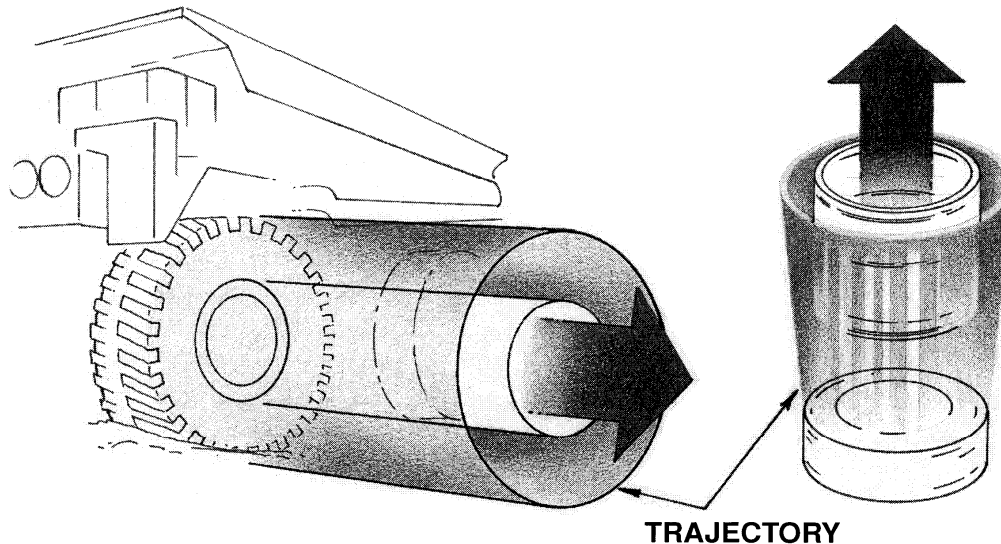
**TRAJECTORY (DANGER ZONE) WARNING
STAY OUT OF THE TRAJECTORY AS INDICATED BY SHADED AREA.**

Note: Under some circumstances, the trajectory may deviate from its expected path.

- Whenever inflating or handling inflated tires and rims, stay out of the trajectory (danger zone) and warn all other employees.
- Study the diagrams above. Learn the trajectories and stay clear of them.

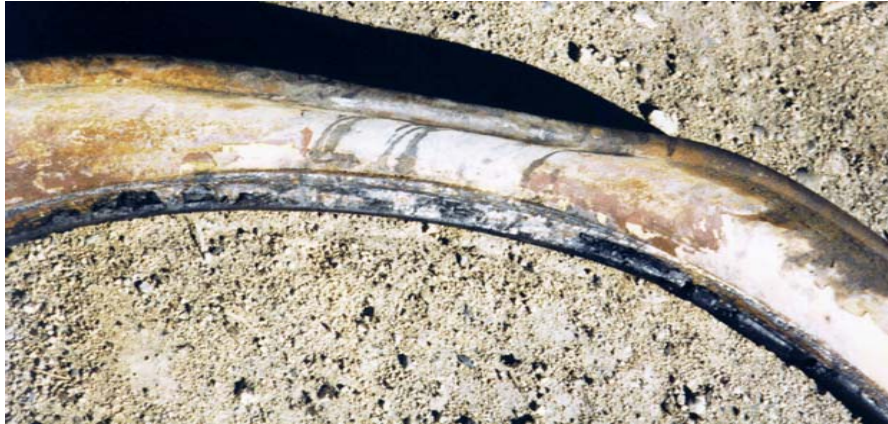
Flange distorsionado.

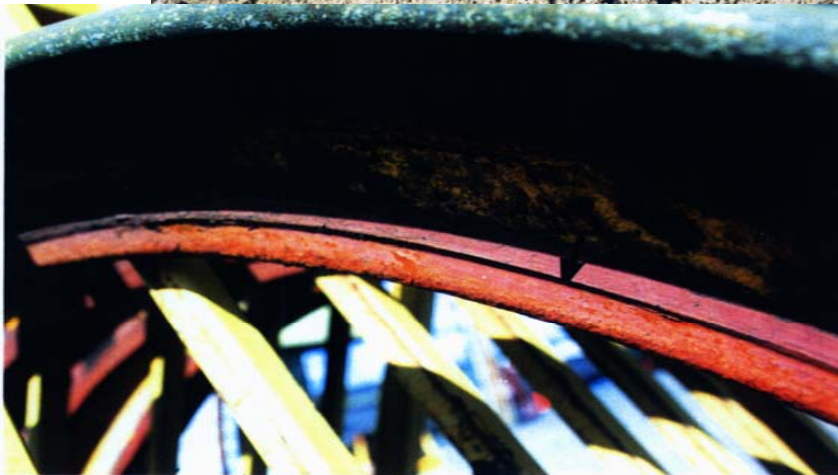
Desgaste en la zona de contacto del flange.

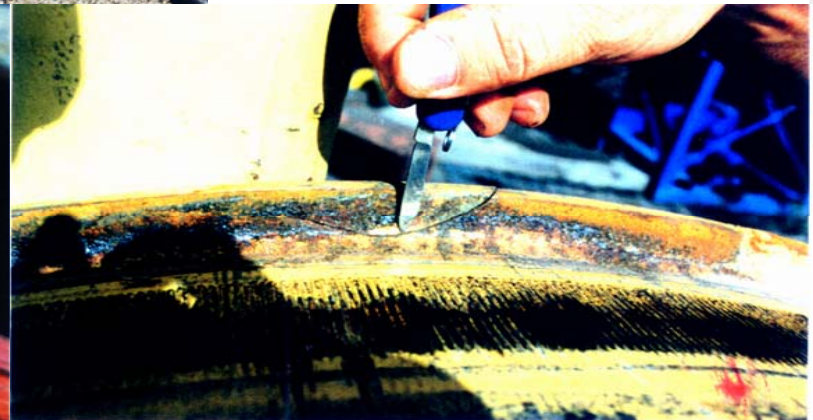
Sección trasera quebrada en la zona de contacto.

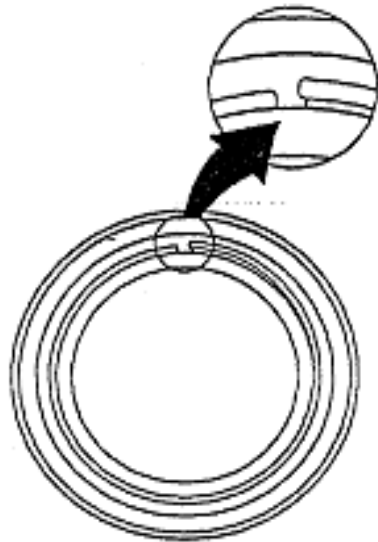
- La pieza más importante de la simetría del ensamble es el anillo seguro. El anillo seguro debe ser completamente encajado en la ranura de la sección delantera. Si uno de los puntos del anillo seguro está fuera de la ranura o fracturado, la pieza debe ser cambiada inmediatamente.

Anillo seguro mal ensamblado o distorsionado.

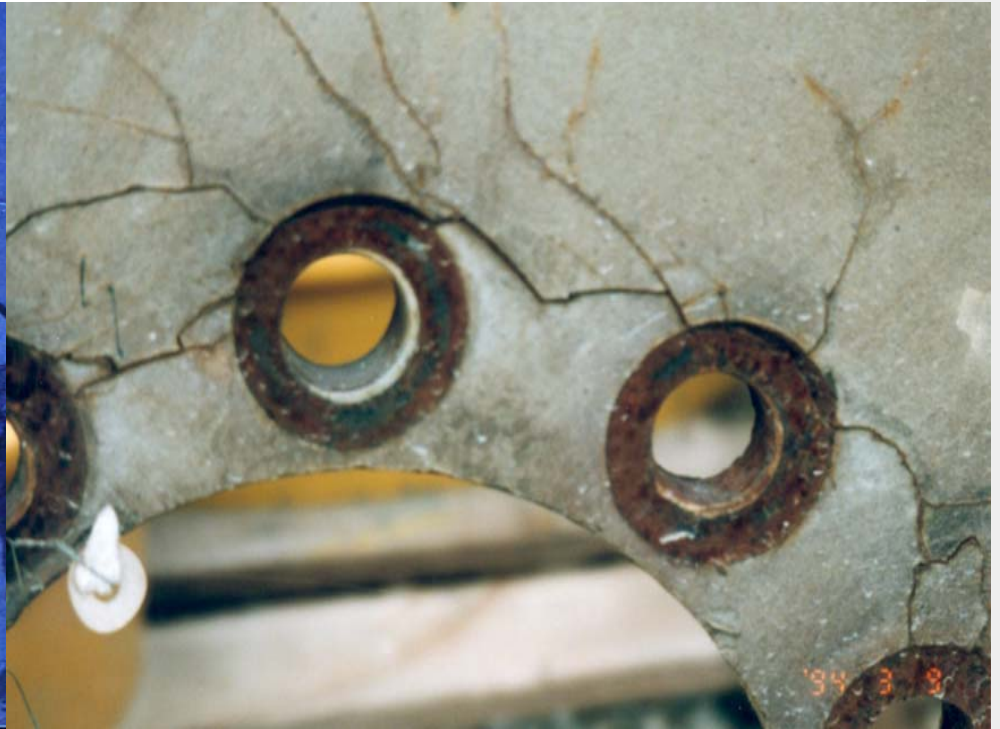
Disco central fisurado
